Trabajos en Heracleópolis Magna (Ehnasya el Medina, Beni Suef) Egipto. Campaña de 2013

Resumen: los trabajos se han centrado en el Templo de Heryshef: en primer lugar, en su excavación, cuyo objetivo principal era trabajar en el área SE del patio para conocer los límites del monumento en su sector oriental. Asimismo, se ha despejado la zona de acceso, donde se encuentra el coloso de Ramsés II. En cuanto a la restauración del templo, se pretende salvaguardar los elementos arquitectónicos y protegerlos de alteraciones climáticas, especialmente de las fluctuaciones del nivel freático, de las sales y de la humedad. La prioridad ha sido el movimiento, reubicación y aislamiento de los bloques de piedra inscritos, que estaban caídos o desplazados, fundamentalmente los del pórtico. Para ello se contó con la colaboración de un equipo de especialistas de Luxor, dirigidos por el *raiss* Gamal el Gasap. La prospección de una zona al oeste de la ciudad de época greco romana, los trabajos de planimetría, dibujos de piezas, fotos digitales, aéreas, vídeos y estudios en bibliotecas especializadas, completan las actuaciones llevadas a cabo en Heracleópolis Magna.

1. Trabajos en el Templo de Herys

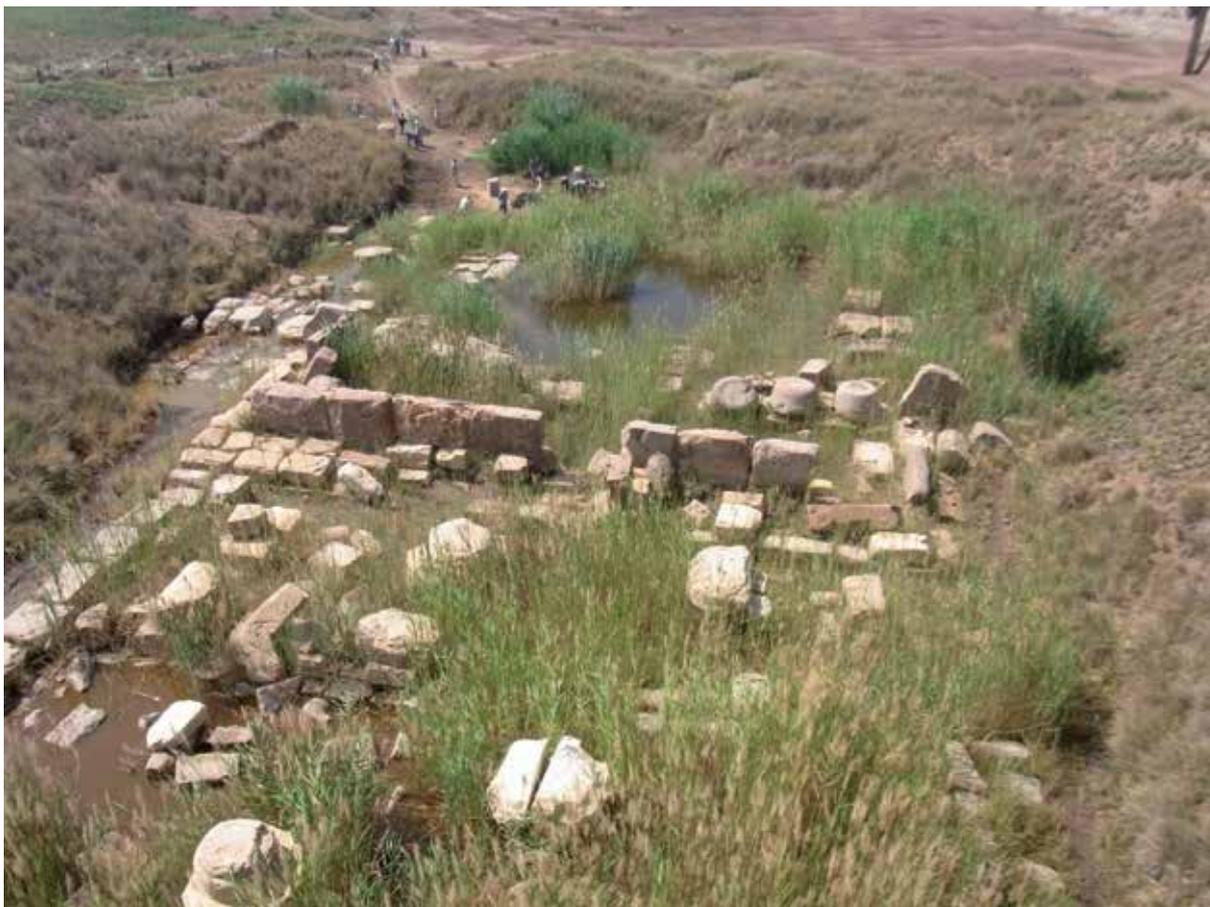
Figura 1. Templo de Heryshef. Inicio de campaña. Autor: José Javier Martínez.

Enseguida se realizó la primera toma de fotografía aérea para poder determinar las actuaciones de los días sucesivos. La actualización del dibujo de la planta del Templo ha sido hecha en los inicios de la campaña, debido a la necesidad de situar las excavaciones y los hallazgos de este año. Para ello se han añadido nuevas cuadrículas de 5 × 5 metros al este y al sur del Templo, adjudicando a cada una de ellas un número «currens»¹.

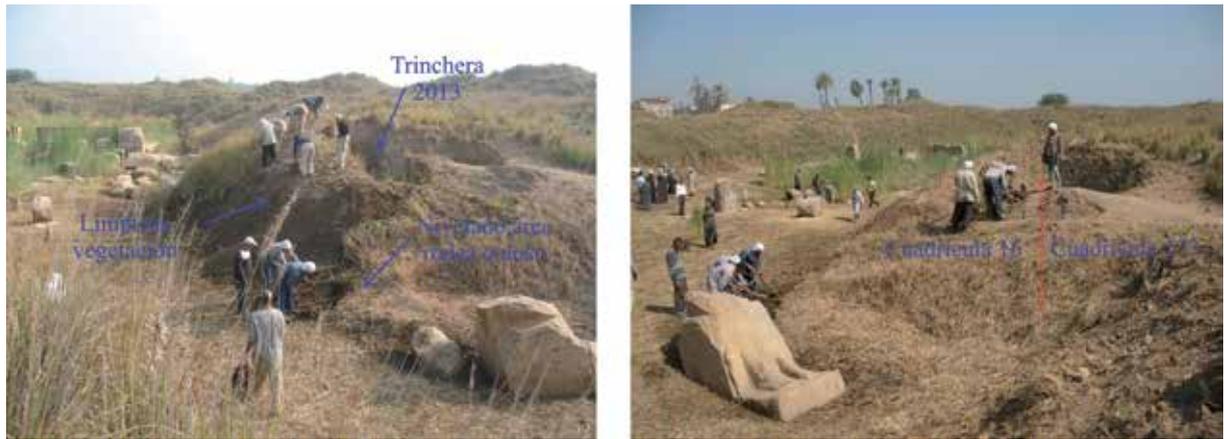
Figura 2. Excavación en el Templo. Comienzo. Autora: Gema Garrido Resino.

Al iniciar la excavación en esta zona en 2013, nos encontramos un montículo con una altura de unos cuatro metros formado por la acumulación de vertidos de tierra y fragmentos de materiales procedentes de las antiguas excavaciones. En la campaña anterior se comprobó que existía un muro de adobe cubierto por el montículo, que provisionalmente hemos considerado el «témenos» del Templo. Para continuar la excavación en 2014, hemos partido de este montículo hacia el sur, trabajando en diferentes cuadrículas (Fig. 2).

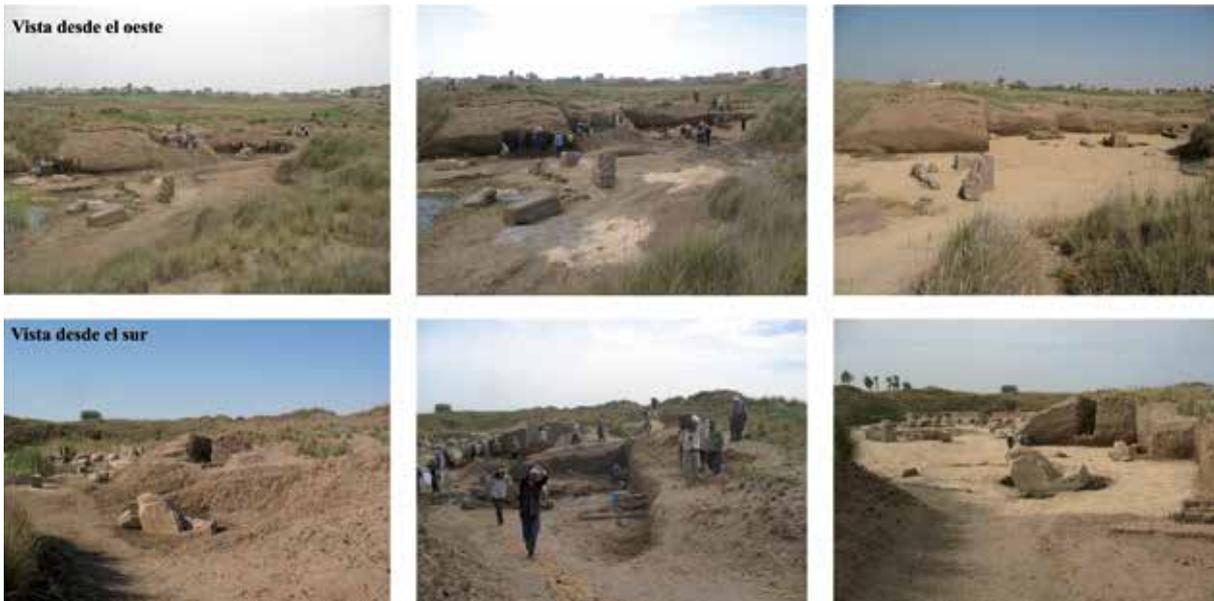
Figura 3. Excavación en el Templo. Final. Autora: Gema Garrido Resino.

Respecto a los materiales que aparecen en los distintos niveles, son muy abundantes. La mayoría pueden encuadrarse en una cronología tardorromana y una gran mayoría de las vasijas de cerámica se encuadran en el tipo LRA 7 (Late roman amphora 7). El hecho de que, independientemente de la altura y las diferentes zonas donde han aparecido, los materiales presenten la misma tipología y cronología, nos indica que estos estratos están removidos. Puede tratarse de estratos formados por dos vertidos del siglo xx, aunque los materiales sean tardorromanos. Por lo tanto, todos los materiales recogidos en esta excavación se encuentran descontextualizados y solo nos pueden aportar datos parciales (Fig. 3).

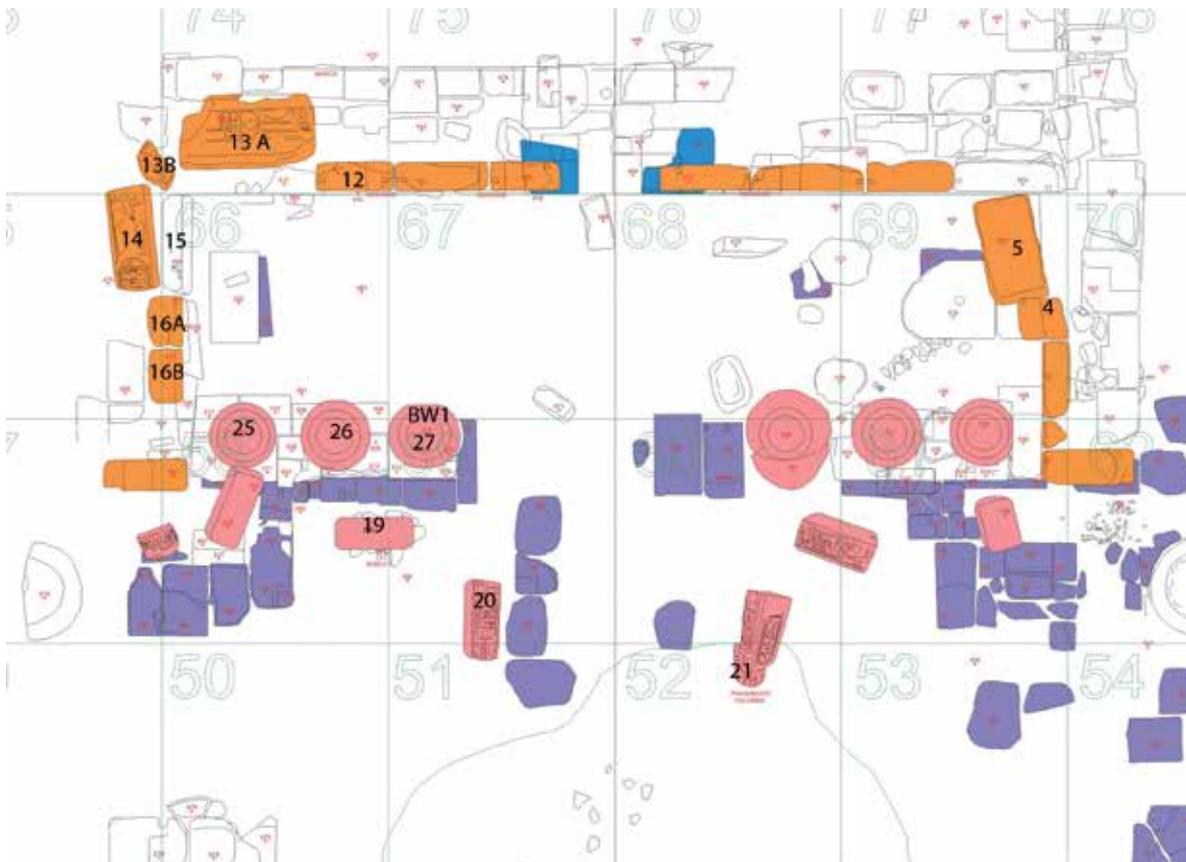
Figura 4. Bloques en los que se ha actuado. Dibujo: Antonio Guio.

1. Reubicación e instalación definitiva o provisional de los siguientes elementos pétreos que estaban caídos o desplazados de su lugar original: (Fig. 4)

1.A. Pórtico:

1.A.1. Los que corresponden al **pórtico lateral oriental**

1.A.2. Los del **pórtico occidental, sector frontal**

1.A.3. Los correspondientes al **pórtico lateral occidental**; están fabricados en conglomerado de cuarcita, salvo uno que es de granito rojo.

1.B. Colocación en su lugar original de la **basa de columna** (la B1W), de granito rojo.

1.C. Restauración de un fragmento de **capitel lotiforme** de granito e instalación provisional del mismo sobre el lado oriental del pórtico.

1.D. Tambores de columnas de cuarcita. Han sido reubicados provisionalmente sobre las basas de columnas del pórtico occidental, de acuerdo con los criterios del SCA.

1.E. Arquitrabes de granito rojo y desubicados totalmente de su lugar original; uno de ellos ha sido colocado sobre murete o *mastaba*⁵.

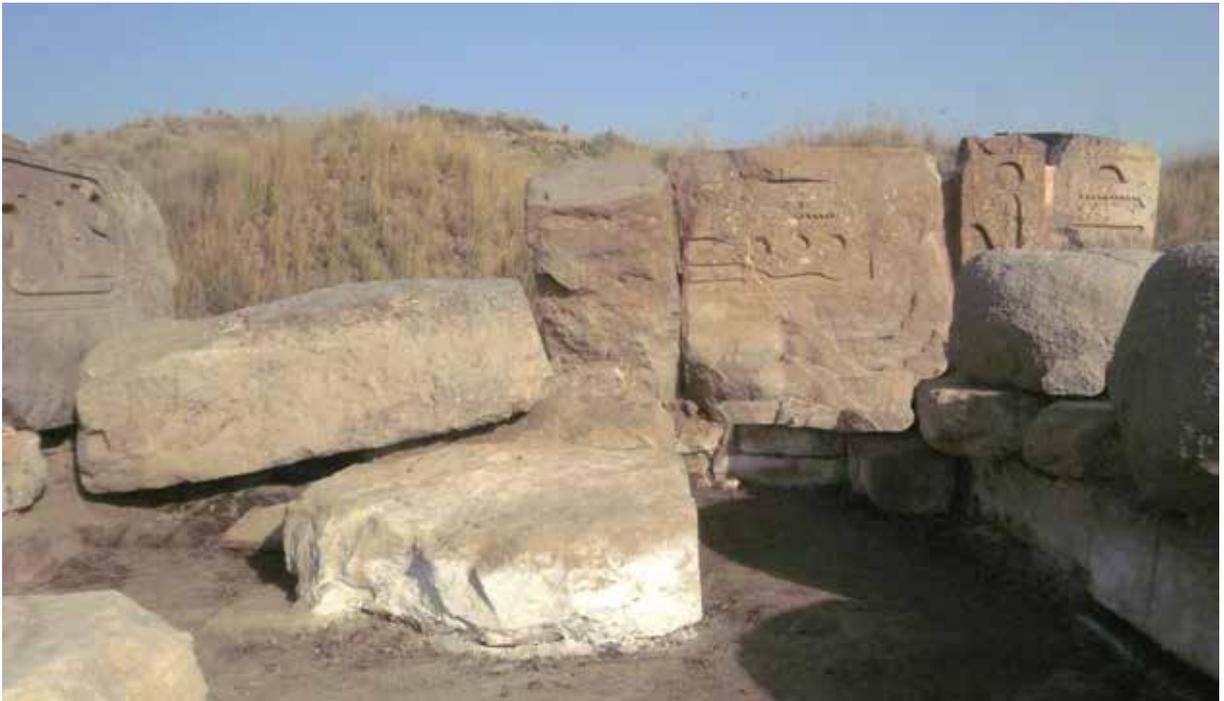
Figura 5. Pórtico lateral oriental. Situación en 2013. Autora: M.ª Antonia Moreno.

Situación en 2013: (Fig. 5)

Bloque n.º 4:

Estaba desplazado hacia delante y con riesgo de caerse; su estabilidad era delicada ya que se sostenía solamente por la tierra. Se propuso ser colocado en su posición vertical original.

Bloque n.º 5:

Caído sobre el lado decorado y tumbado boca abajo sobre el terreno; se apoyaba en el suelo. Al limpiar el barro y tierras de alrededor se observó que una parte del bloque no tenía apoyo ni estabilidad en la zona inferior. Se propuso voltearlo completamente para reinstalarlo en vertical y con la cara decorada a la vista.

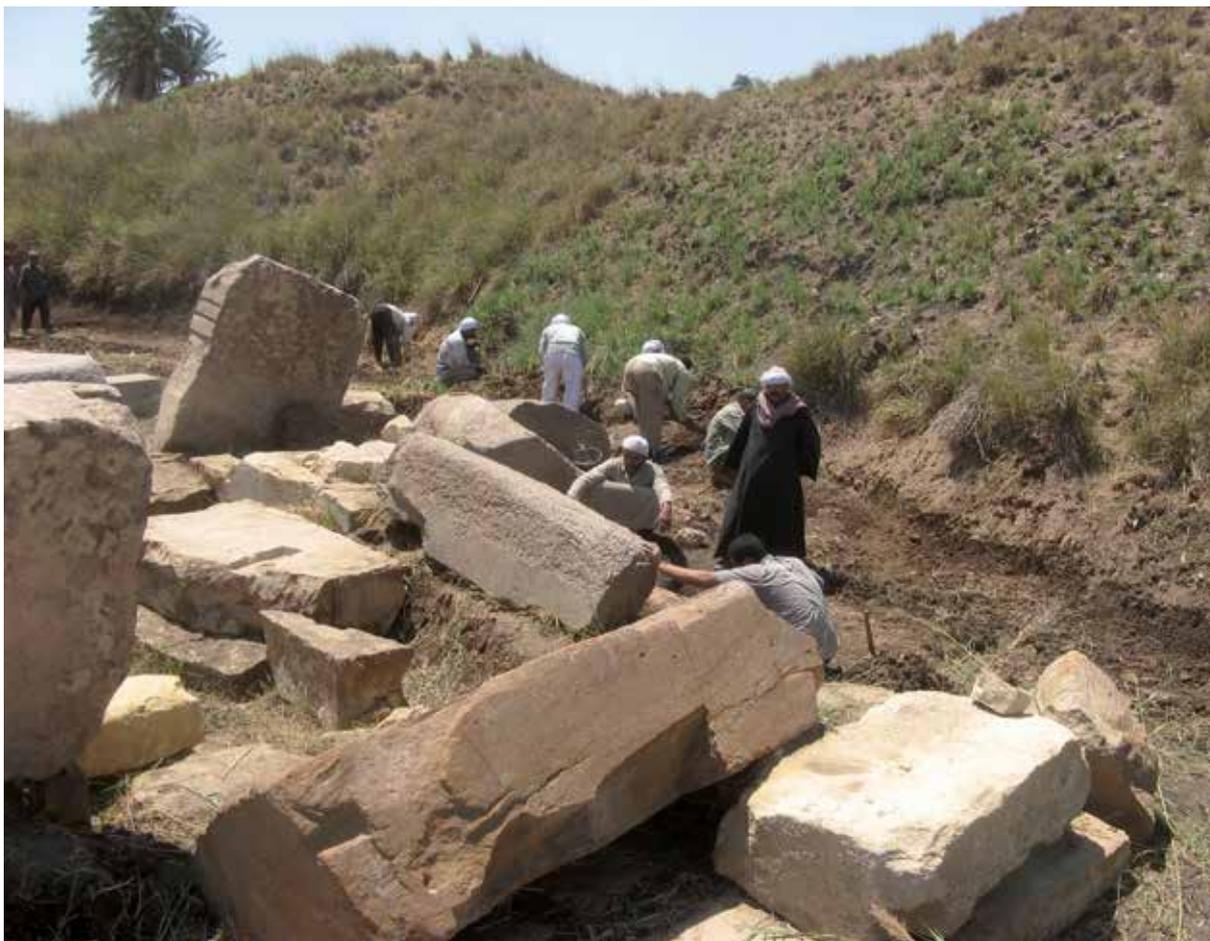
Figura 7. Pórtico lateral occidental. Situación en 2013. José Javier Martínez.

Situación en 2013: (Fig. 7)

Bloque n.º 25 (en 2014 numerado con el n.º 14):

Se encontraba semienterrado en el barro y solo se veía la inscripción; su forma es rectangular y presenta gruesas costras de barro endurecido junto a concreciones calcáreas. Para instalarlo sobre el bloque n.º 15 se propuso sacarlo del barro.

Bloque n.º 15:

Es de granito y posiblemente fue reutilizado; está relacionado con el 14, al que sirve de base. Su estado de conservación es delicado porque la piedra está disgregada en todas las caras y con abundante pérdida de volumen. De cara a la próxima campaña habrá que consolidarlo y moverlo: adelantarlo ligeramente y voltearlo para colocarlo en horizontal, de modo que se vea la inscripción que conserva.

Bloques 16 A y 16 B:

Roto en dos partes y caído hacia atrás.

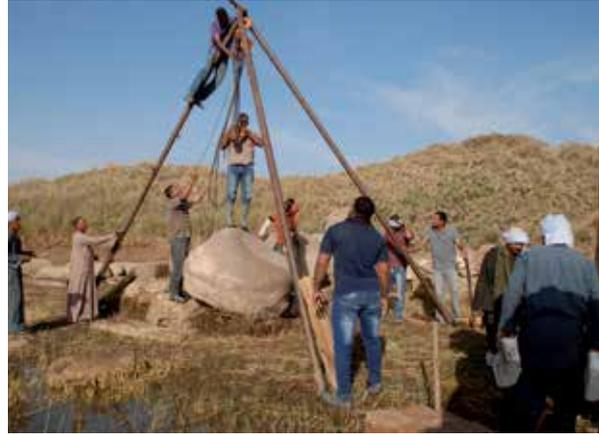
Figura 10. Reinstalación de la basa en 2014. Autora: M.ª Carmen Pérez Die.

Situación en 2013:

La basa fue movida en la revuelta de enero de 2011; también tiene manchas de humedad y costras de sales. La propuesta para años próximos es mover y colocarla en su posición inicial y reforzar el basamento.

Intervención en 2014: (Fig.10)

Se ha vuelto a instalar sobre lo que se conserva del basamento original, hecho con bloques regulares de caliza, y se le ha dado horizontalidad a la basa; para igualarla se han hecho rellenos con fragmentos de piedra, mezclados con el mismo tipo de argamasa que se ha empleado en el resto del edificio. Entre el nuevo basamento-soporte y la basa se usó un estrato de arena a modo de aislante; posteriormente la parte reintegrada se enlució con idéntico tipo de mortero que en el resto de los bloques.

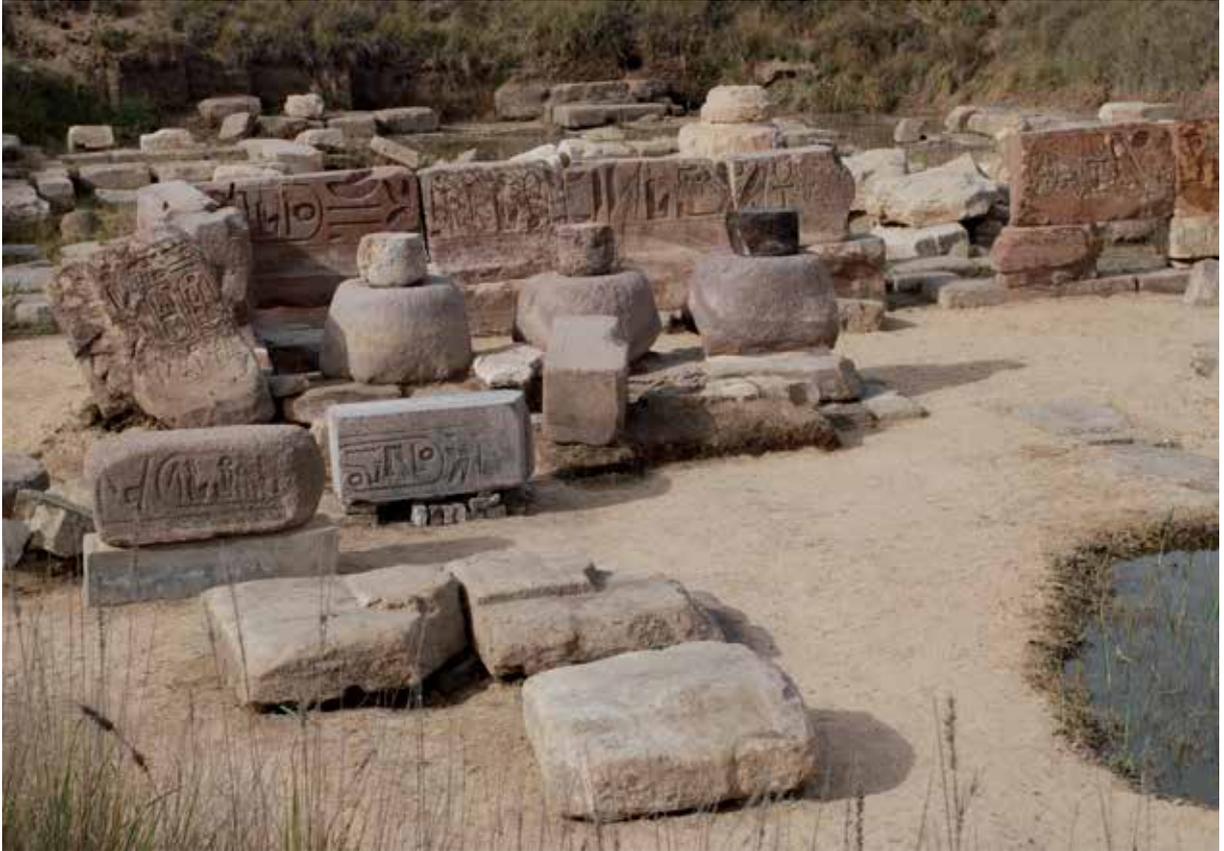
Figura 11. Tambores de columnas situadas sobre basas. Foto: M.^a Carmen Pérez Die.

Situación en 2013:

Son de cuarcita y su estado de conservación es diferente; todos se encontraron fuera de su lugar original, dentro del agua o cubiertos por barro y maleza. Uno de ellos (el n.º 25) había sido restaurado anteriormente con cemento para unir dos fragmentos, uno de los cuales se despegó y ha desaparecido; todos tienen problemas de disgregación, debido a su situación dentro del agua.

Intervención en 2014:

Se limpian los tres tambores del barro y tierras que se acumulaban en toda la superficie y ocultaban inscripciones jeroglíficas y el aspecto original de la piedra compositiva.

Hasta su instalación definitiva y siempre con el criterio de aislarlas de la humedad y, en este caso, se ha optado por colocarlos provisionalmente sobre las basas occidentales del pórtico, solución aceptada y apoyada por los inspectores del Supreme Council of Antiquities. En futuras campañas se decidirá el lugar definitivo de ubicación para estos elementos (Fig. 11).

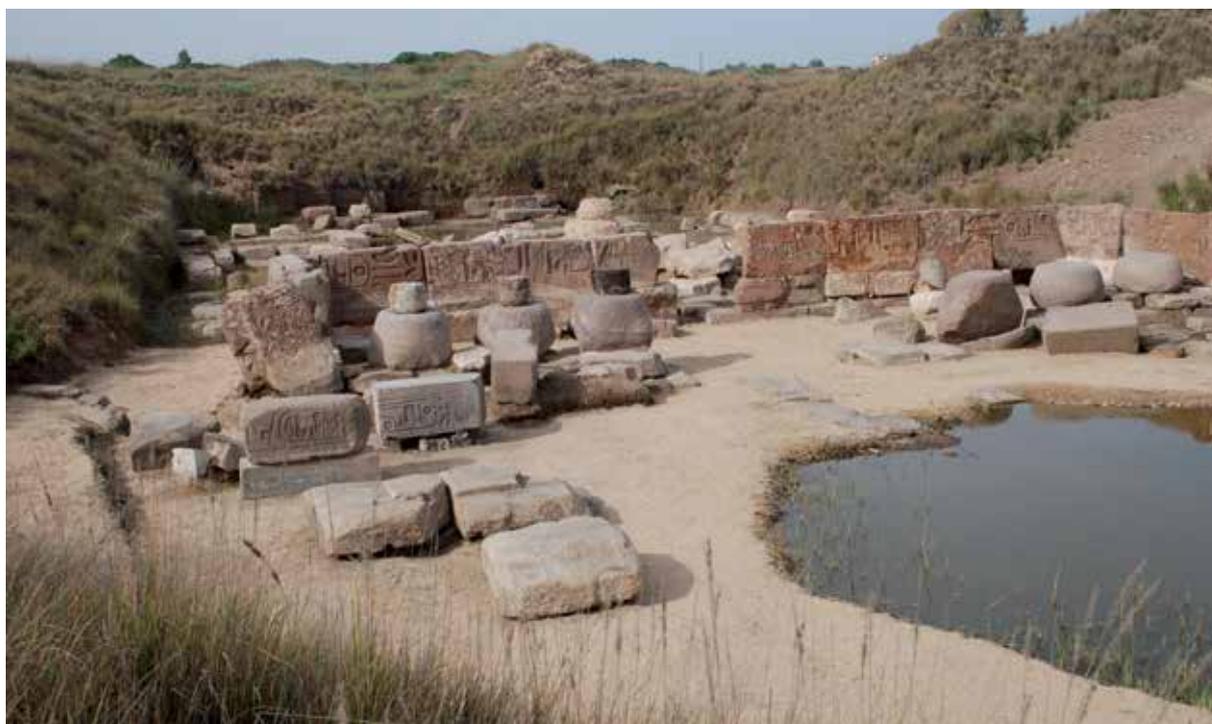
Figura 12. Arquitrabes y vista del pórtico tras la campaña de 2014. Autora: M.ª Carmen Pérez Die.

Lo bloques movidos son los números 19 y 20. Como ya se indicó más arriba todos los arquitrabes se encuentran totalmente desubicados de su posición original. El objetivo es sacarlos del agua y aislarlos lo más posible de la humedad. Todos tienen inscripciones.

Situación en 2013:

Bloque n.º 19:

El bloque se trasladó unos metros hacia el oeste para aislarlo del subsuelo; su movimiento ha servido como prueba para determinar de cara al futuro las posibilidades y criterios a seguir para la «reubicación» de estos elementos arquitectónicos.

Bloque n.º 20:

Actualmente se encuentra semienterrado dentro del agua. Tiene plantas y raíces adheridas en el granito.

Intervención en 2014:

Bloque n.º 19:

Se ha ubicado sobre la *mastaba* o murete de cemento fabricada en 2013; entre el arquitrabe y el soporte se interpuso un estrato de arena limpia para aislarlo del cemento.

Bloque n.º 20:

Se sacó del agua mediante el polipasto con ayuda de vigas de madera, ladrillo blanco y eslingas; se colocó sobre rodillos metálicos, trasladándolo a una zona lejos del agua; se ha depositado de forma provisional sobre un soporte de bloques de piedra blanca y maderas.

El resto de los arquitrabes se reubicarán en la próxima campaña (Fig. 12).

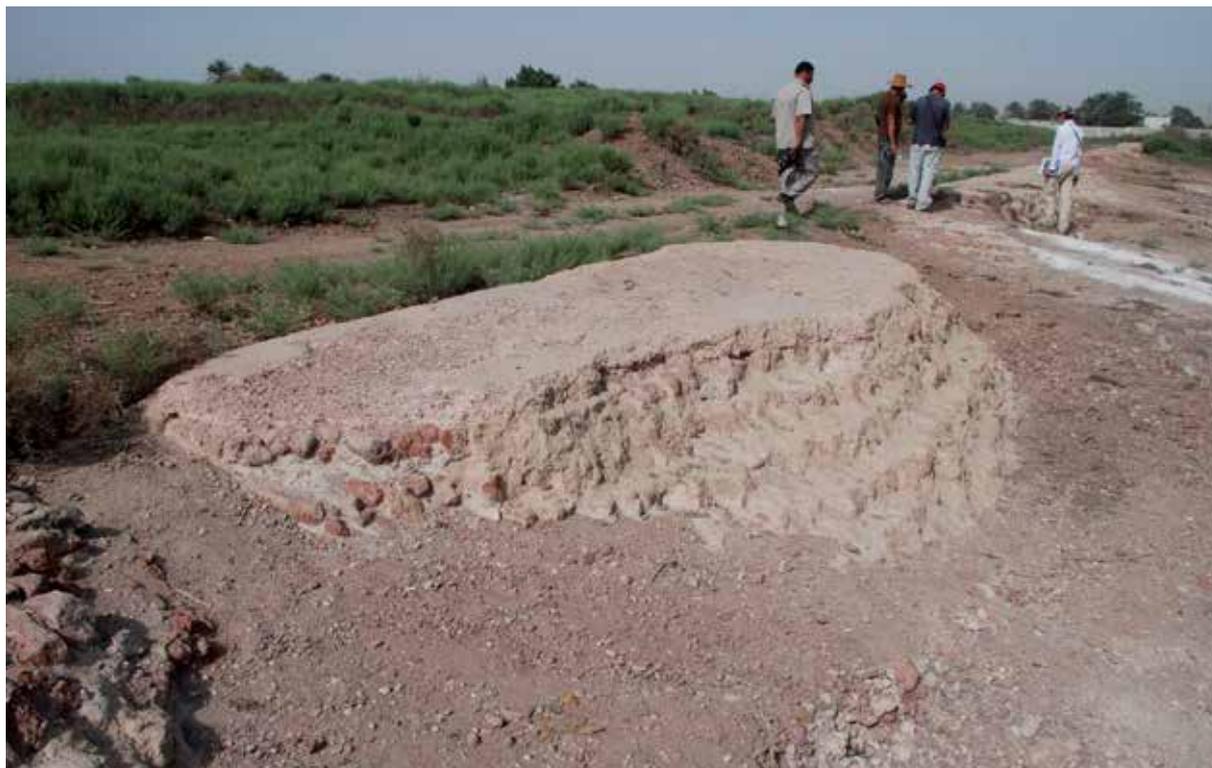
Figura 15. Prospección. Recintos romanos. Autora: M.^a Carmen Pérez Die.

La prospección reveló la existencia de muros antiguos que se hallaban bastante deteriorados, claramente de época romana, y que ocupaban una extensión bastante considerable del terreno (Fig. 15).
