INSTITUTO DEL PATRIMONIO CULTURAL DE ESPAÑA

Proyecto «Heracleópolis Magna» (Ehnasya el Medina), Egipto. Campaña 2014-2015

Resumen: Trabajos en el templo de Heryshef:

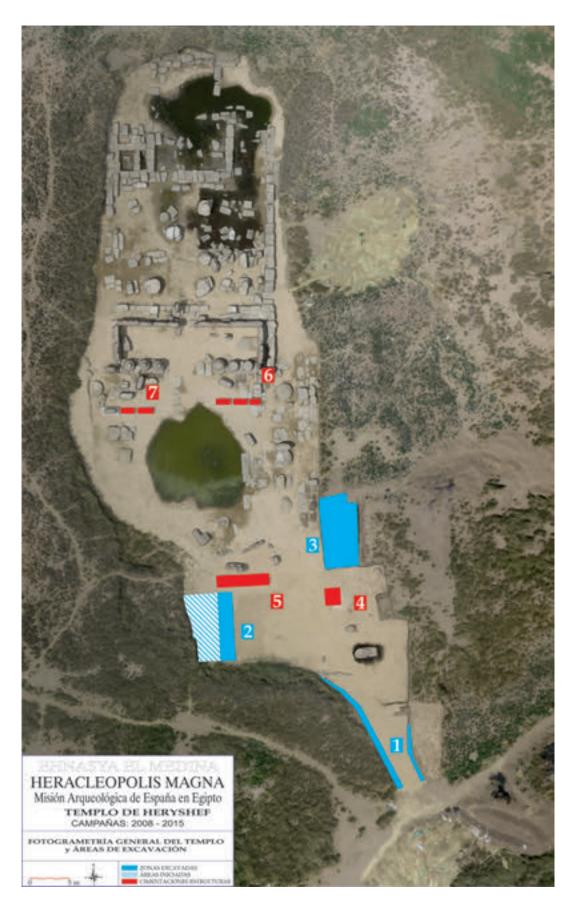
Figura 1. Templo de Heryshef. Zonas de intervención arqueológica.

Los trabajos de excavación siguen el método Harris (Harris, 1979, y Carandini, 1981). Este sistema se basa en la identificación de los rellenos/estructuras y su excavación en orden inverso a su deposición. Cada uno de ellos se ha identificado como una Unidad Estratigráfica (UE). Las zonas intervenidas han sido un total de siete, como se indica en las ortofotos por fotogrametría (figura 1). En total suman 233 m².

II.2.2. Zona 2. Se encuentra ubicada en el lado meridional del patio del templo, junto a un conjunto de fragmentos de piedra, pertenecientes, entre otras al conjunto escultórico de la Triada sedente (véase figura 1).

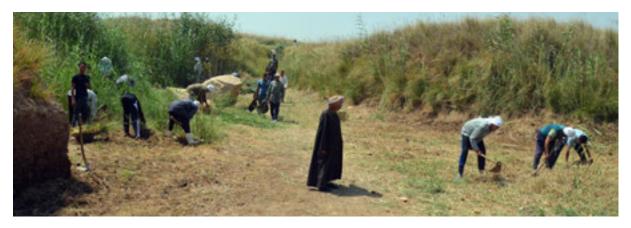
Figura 2. Limpieza inicial.

II.1. Limpieza inicial. Ha consistido en la retirada de toda la vegetación que cubría la zona seleccionada. En esta actuación no se ha recuperado material arqueológico (figura 2). Sirvió para poder plantear las cuadrículas y ejes de dibujo.

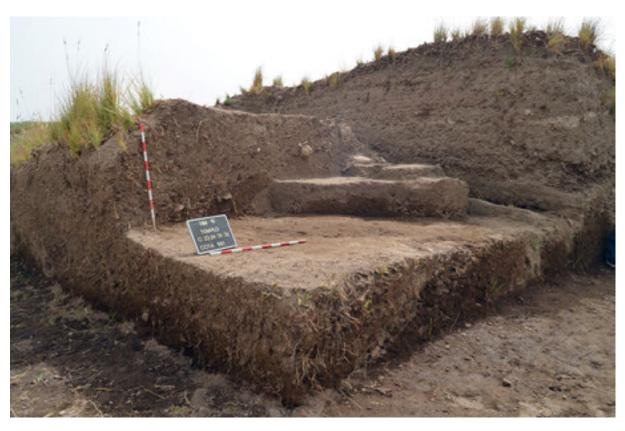
Figura 5. Zona 3.

II.2.3. Zona 3. Al este del patio. Se trata de la continuación de la zona de excavación iniciada en la campaña de 2012. El objetivo ha sido despejar esta zona del templo, para darle una mayor visibilidad, y seguir con la limpieza del muro de adobe que se identifica con el tememos (figura 5).

Dimensiones. Longitud: 9 m; anchura: 11,50 m; área: 103,5 m².

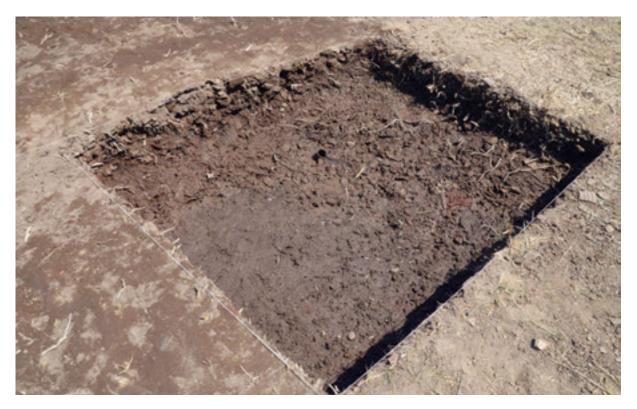
Figura 6. Zona 4.

Su excavación llegó hasta el nivel freático, ubicado a una profundidad de 4,37 m. En ella se han detectado dos rellenos diferentes: UE 7 y 8, que parecen formar parte de alguna de las cuadrículas antiguas de las excavaciones de Petrie, de principios del siglo xx (figura 6).

La UE 7 es un sedimento formado por una matriz de limos color marrón oscuro y textura semicompacta. Aparece entre las cotas 4,85 y 4,37, a la que se tuvo que abandonar la excavación por la presencia del nivel freático. La UE 8 Es un relleno formado únicamente por múltiples fragmentos de cerámica, que aparecen clastosoportados entre si y sin matriz de sedimento entre ellos. Como en el caso de la UE 7, tiene una potencia de al menos 0,40 m. Parece un relleno similar al UE 4 detectado en la zona 5, aunque no ha sido posible conectar ambos rellenos.

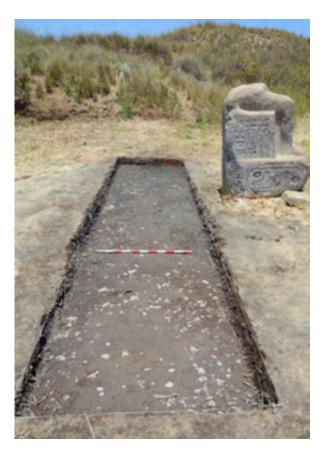
Figura 7. Zona 5.

II.2.5. Zona 5. Sondeo para la construcción de un pedestal para la Triada (figura 7). Se trata de la excavación de mayores dimensiones, debido a que tiene que soportar los dos bloques en los que se encuentra fragmentada la Triada Sedente localizada en el lado sur del patio.

Dimensiones. Longitud: 7,2 m; anchura: 1,5 m; área: 10,8 m².

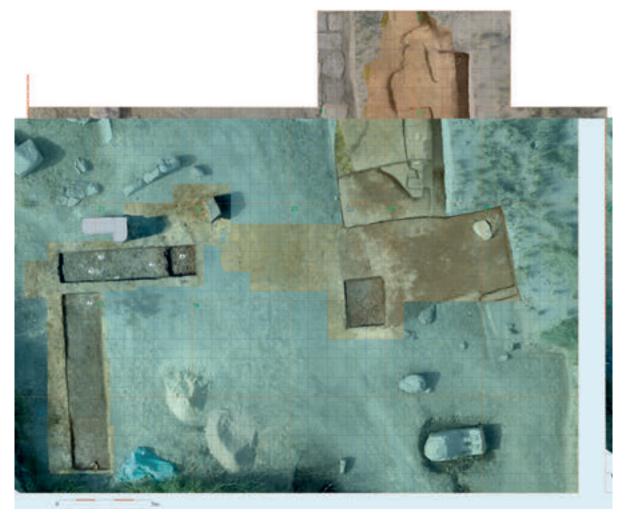
Figura 8. Intervenciones en el sur del patio.

En la figura 8 se consignan las diferentes intervenciones arqueológicas realizadas en el sur y en el este del patio del templo.

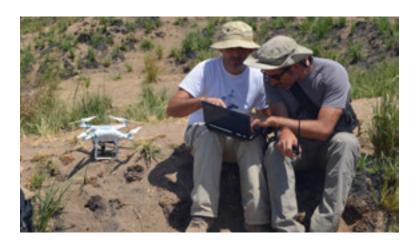
Figura 9. Dron.

III.1. Fotogrametría área. Plataforma de vuelo tipo dron (figura 9). El empleo de una plataforma fotográfica aérea de tipo dron ha permitido en yacimientos complejos y de grandes dimensiones, como el templo de Heryshef, documentar y generar planos de alta calidad y precisión. De esta forma se ha obtenido planimetrías completas, modelos digitales del terreno, etc.

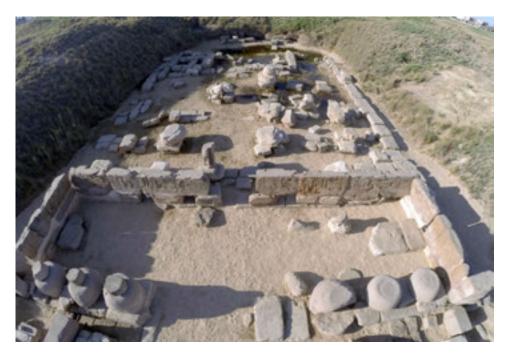
Figura 10. Foto aérea con Dron.

Con los datos obtenidos con la fotografía aérea se ha podido generar un modelo fotogramétrico tridimensional a partir de la selección de 609 imágenes obtenidas en los distintos vuelos. La resolución obtenida en esta imagen es de 5 mm/píxel. La utilización del dron, también permitió desarrollar un programa completo de fotografías áreas, incluido el video, para documentar el complejo religioso (figura 10).

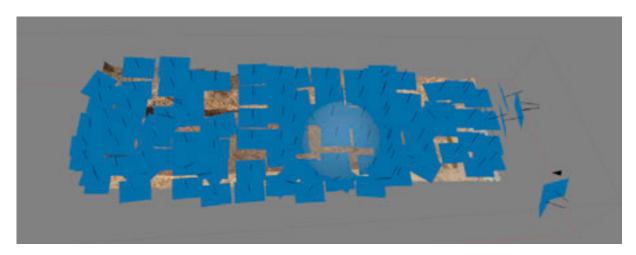
Figura 11. Toma de fotos.

III.2. Fotogrametría terrestre y de objeto cercano. Este sistema también se ha empleado para documentar las plantas y perfiles generados en la excavación (figuras 11 y 12). Además, en ocasiones ha habido que realizar fotografías completarías con trípode de todos los alzados y de la morfología escondida que no ha podido documentarse con el barrido fotográfico. Este tipo de documentación es más precisa, pero conlleva un mayor esfuerzo, además de las complicaciones generadas por la iluminación que presentan los objetos.

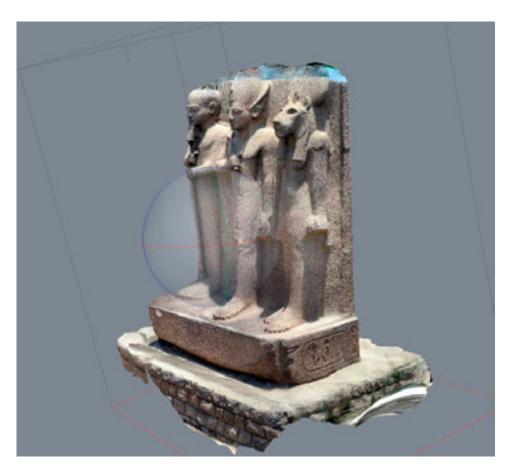
Figura 13. Triada del Museo de El Cairo.

Asimismo, los elementos arquitectónicos y escultóricos. Es el caso de los colosos, columnas, bloques decorados, etc. Tanto los ubicados todavía en el templo, como los que están trasladados a otros sitios como el Museo del Cairo (Colosos y Triada) (figura 13) o al Museo Británico de Londres.

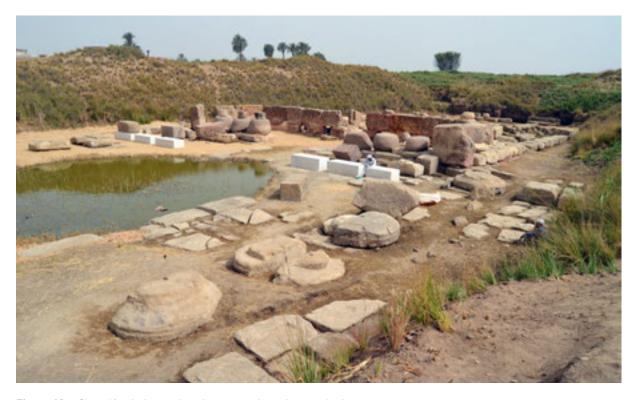
Figura 14. Situación de los pedestales para colocar los arquitrabes.

Para construir los pedestales, los ladrillos han sido colocados a soga y a tizón, en siete hileras horizontales superpuestas para mantener en todos la misma altura; la unión de los ladrillos se ha hecho con mortero de cemento blanco, arena y guijarros, y el pedestal ha sido reforzado con unas mallas de acero en distintos niveles constructivos, y recubierto con una lámina de plástico que impedirá que el agua alcance la parte superior y que afecte a la pieza, en caso de que suba mucho la capa freática. Han sido cubiertos con ladrillos blancos.

- *a*) **Arquitrabes-dinteles** (figura 14). Colocados en hilera horizontal, uno al lado del otro, y frente a las basas de las columnas occidentales orientales. Se ha elegido un lugar en el que no había losas del suelo.

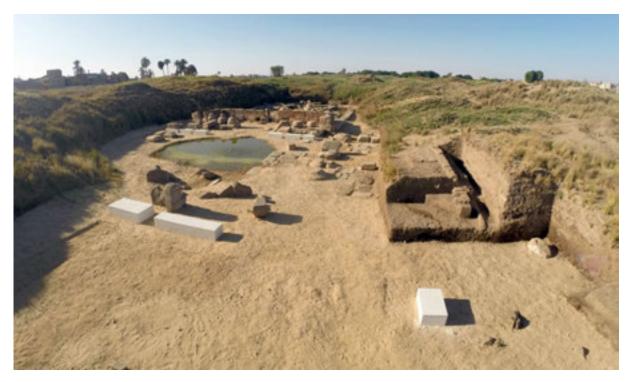
Figura 15. Vista general con los pedestales construidos en 2015.

- b) **Triada de granito fragmentada** (figura 15). La triada será colocada en dos pedestales, uno de ellas acogerá la parte inferior, y a su lado otro la parte superior; falta la parte central de la escultura, que nos descartamos encontrar en futuras excavaciones de otras zonas cercanas del templo.

- c) Inscripción con escena de adoración cuya ubicación original desconocemos. Se ha situado en el pasillo de acceso, cerca del coloso. También se ha excavado antes el lugar destinado a su colocación, para confirmar la inexistencia de restos arqueológicos (zona 2). El pedestal se adapta a las medidas de la pieza, que podrá verse por sus dos caras decoradas (figura 15)
